Etude diagnostique du réseau d'assainissement collectif et du réseau pluvial urbain

Réunion de restitution de phase 3 et avancement phase 4

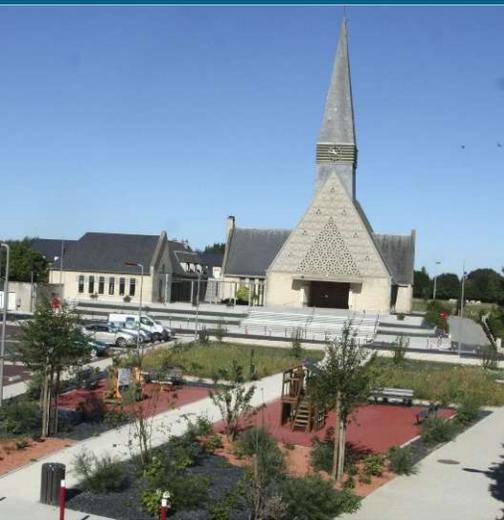
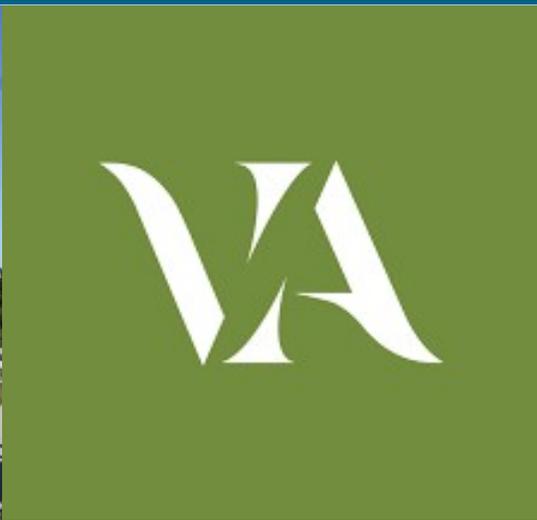
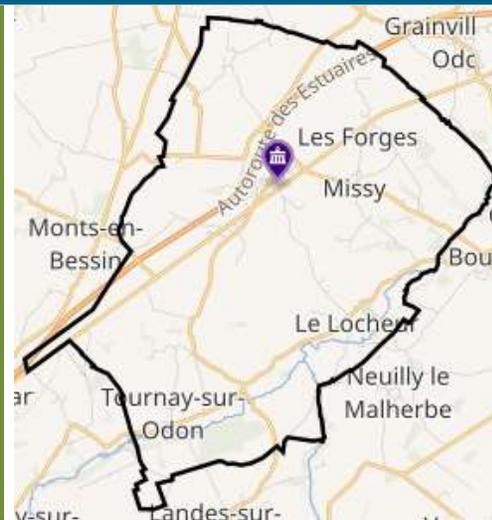
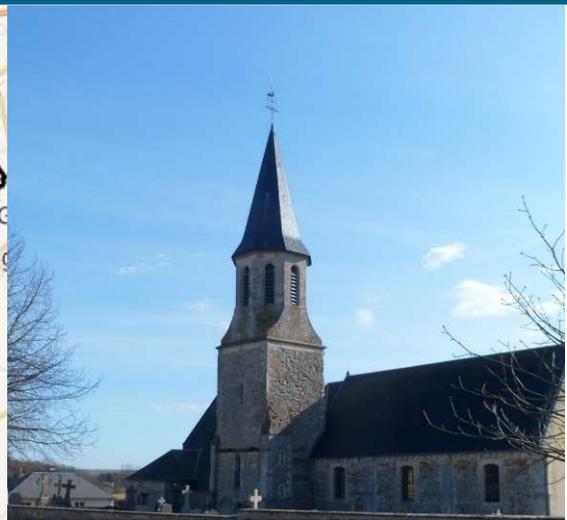
- 2 infiltrations par écoulement continu
- 1 branchement pénétrant
- 1 réduction de la section
- Préconisations : renouvellement du réseau rue de Tournay et réhabilitation des regards

Route de Tournay	
Branchement pénétrant	Infiltration par écoulement continu & Fissure longitudinale ouverte
Réduction horizontale de la section de la canalisation	Infiltration par écoulement continu & racinelles dans le regard

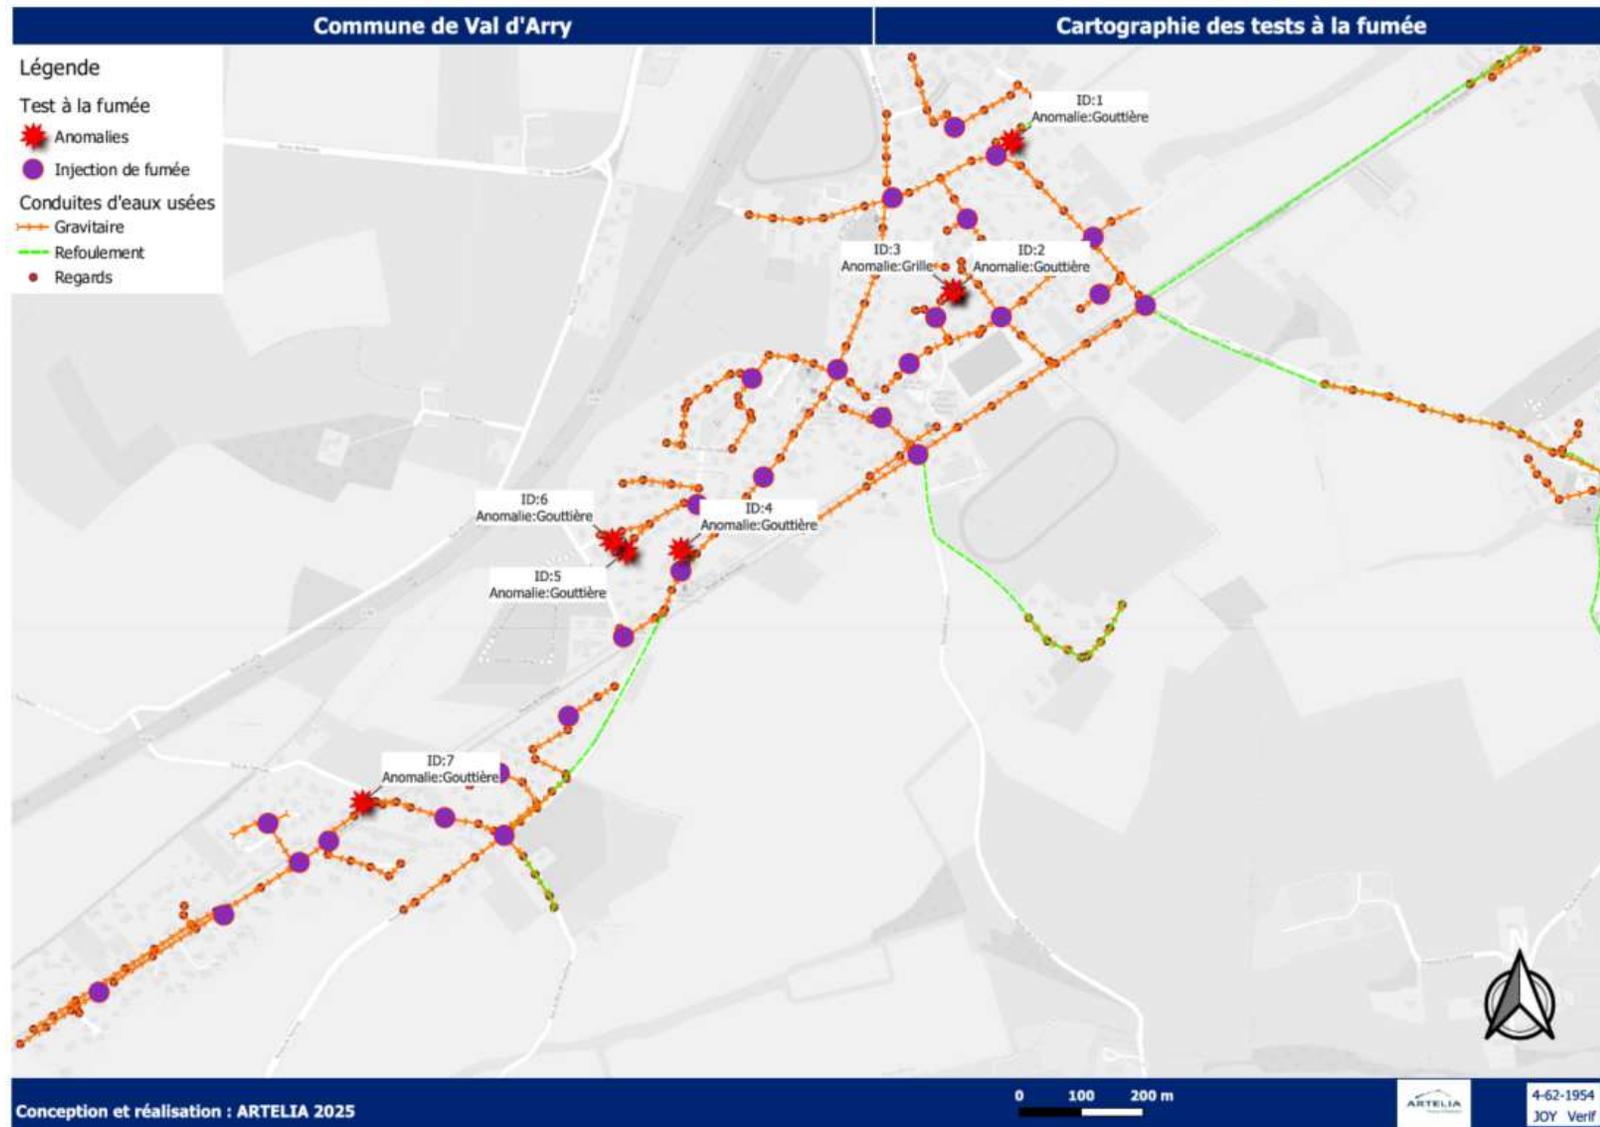
Tests à la fumée

- Tests réalisés sur l'ensemble du réseau de Sourdeval et Noyers Bocage
- 7 anomalies identifiées pour 385 m² de surface active

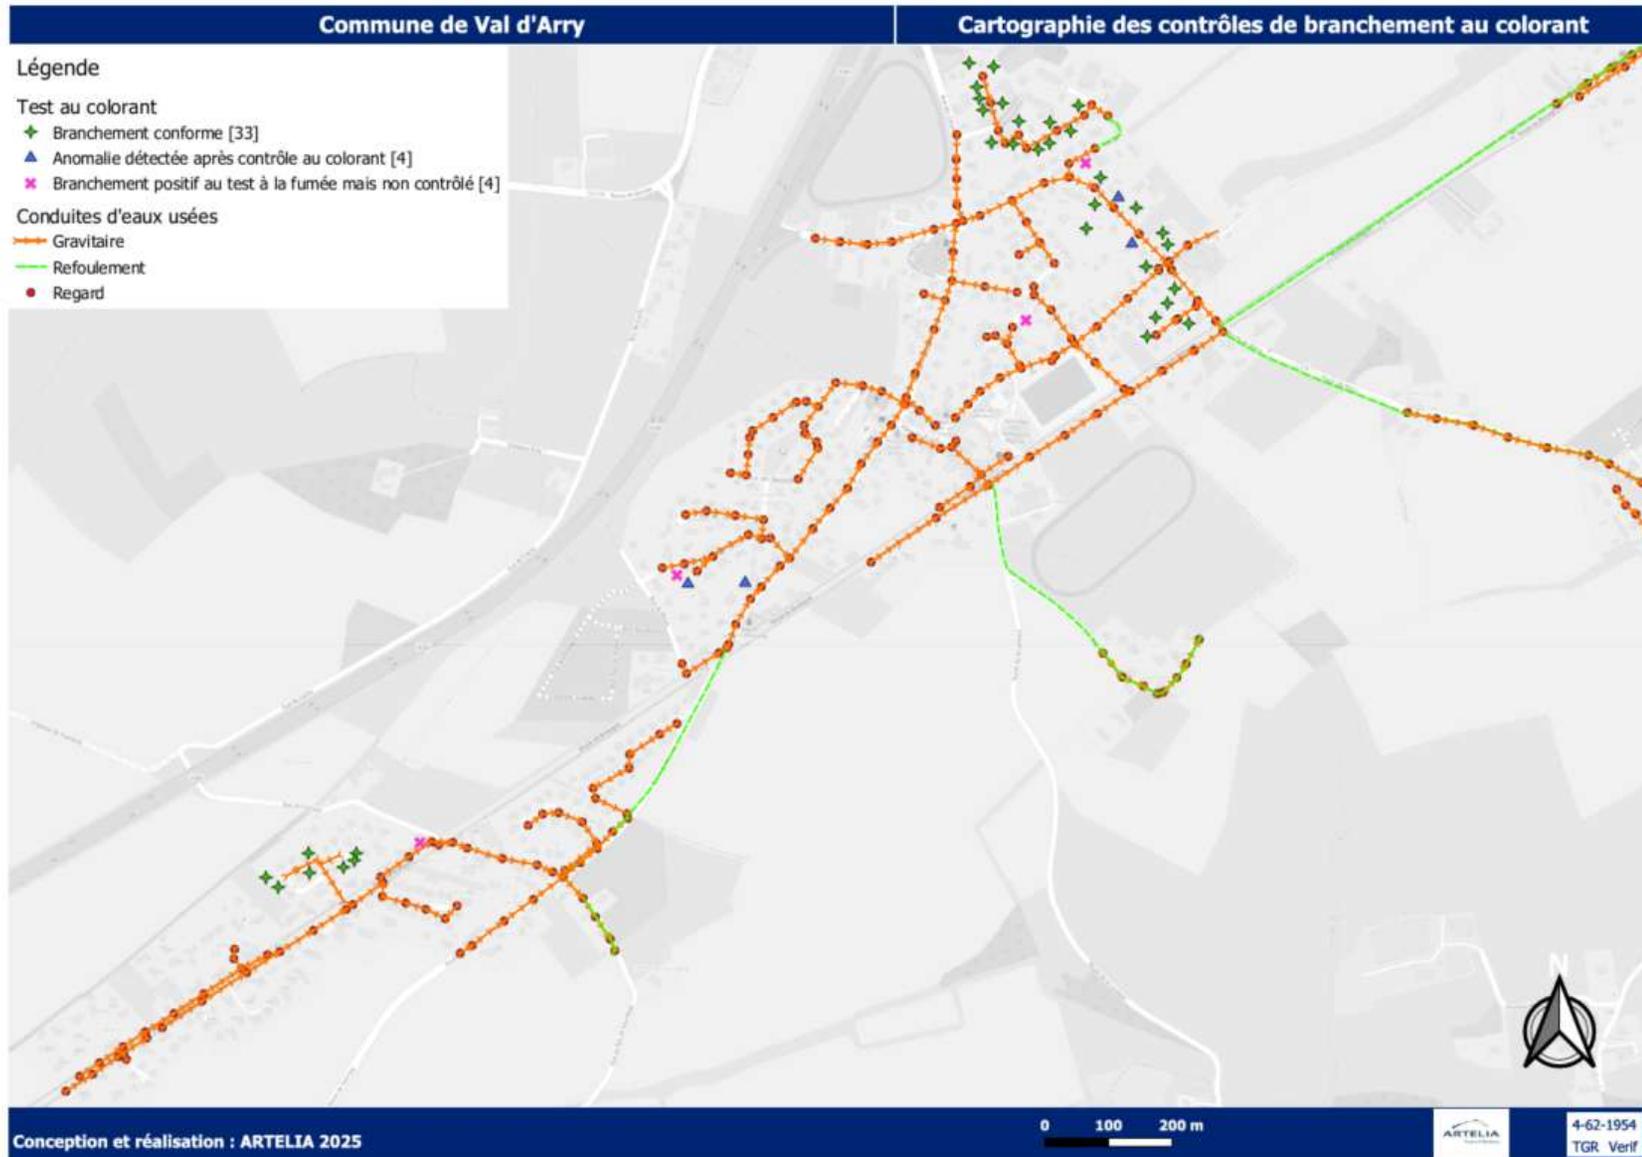
Contrôles de branchement

- 37 contrôles réalisés – 4 anomalies détectées
- 4 parcelles positives au contrôle à la fumée non contrôlé (pas de réponse du propriétaire)

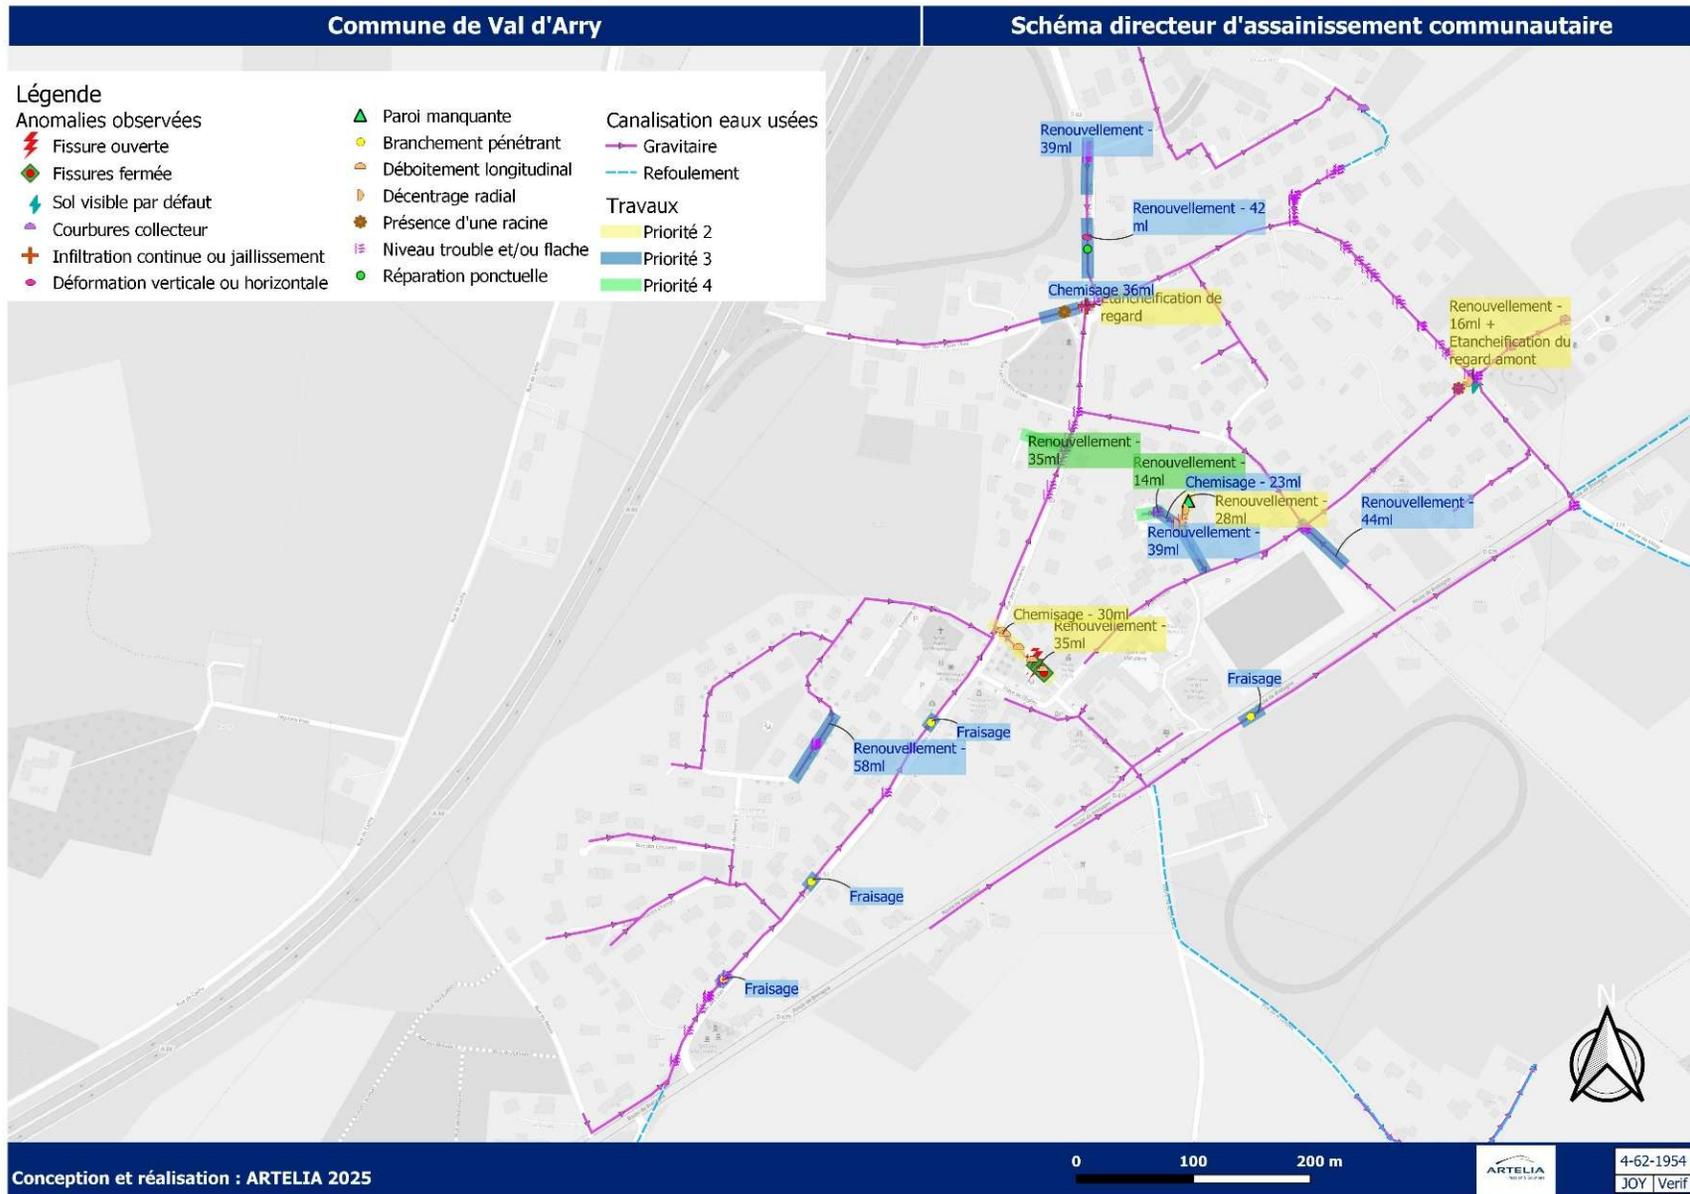
Inspections télévisées – Noyers Bocage

- 11 km de réseau inspecté – multiples anomalies détectées

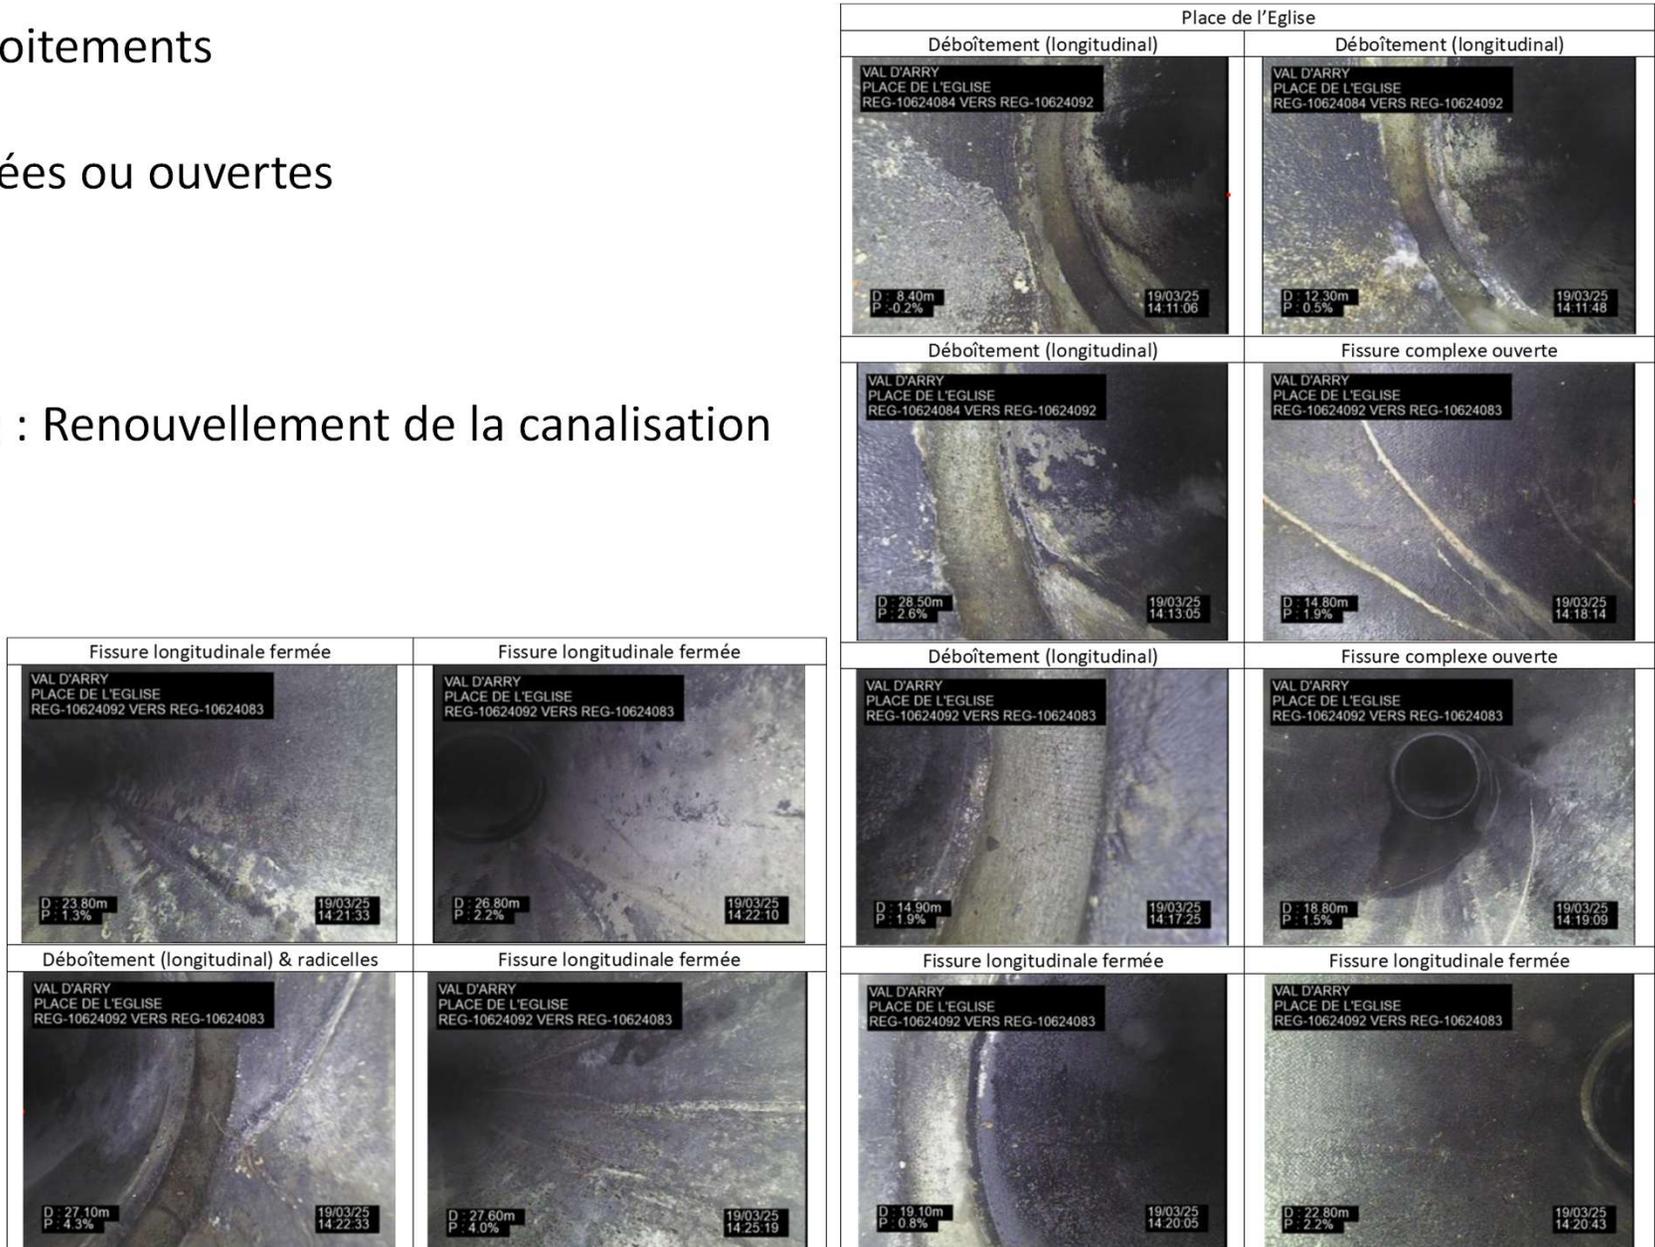
Noyers Bocage – Place de l’Eglise

- Plusieurs déboitements
- Fissures fermées ou ouvertes
- Préconisation : Renouvellement de la canalisation

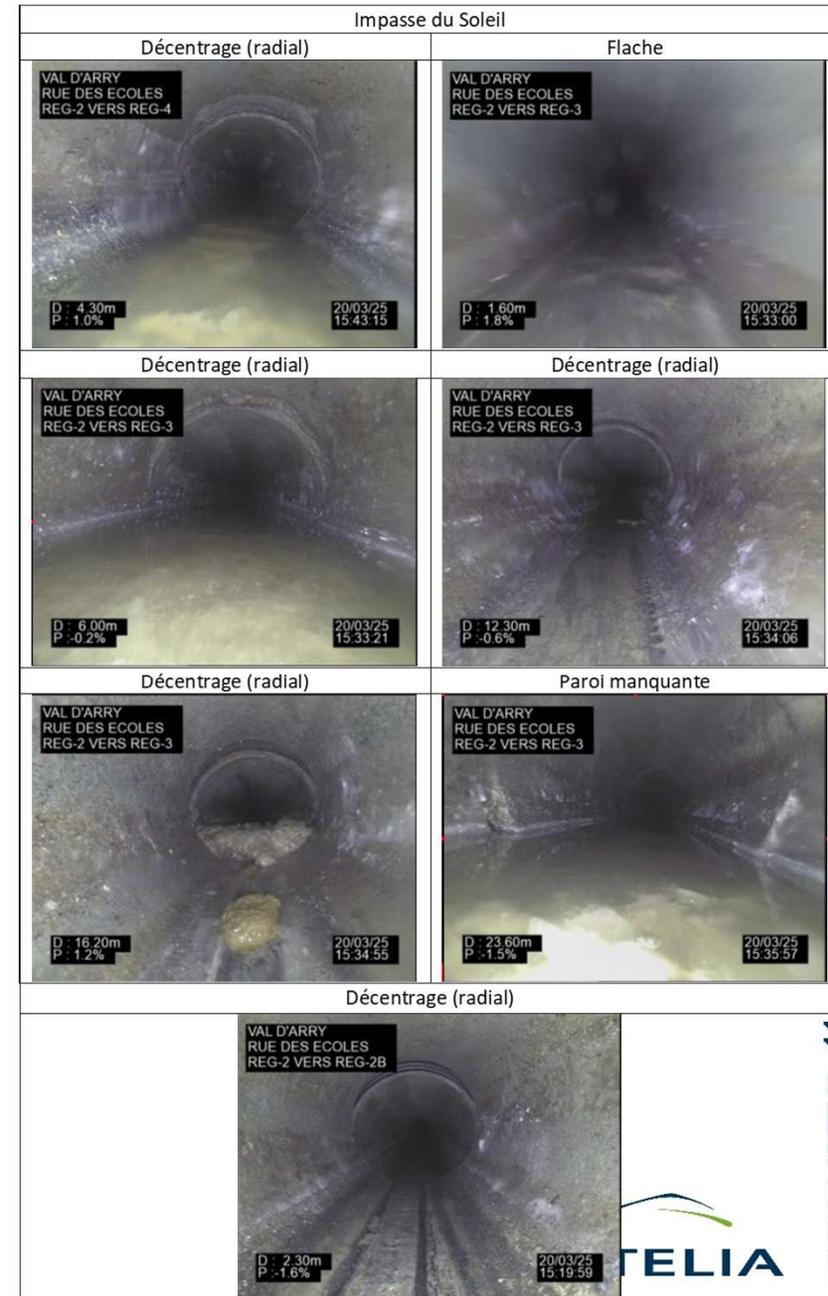
Noyers Bocage – Impasse du Soleil

- Plusieurs décentrages
- 1 paroi manquante
- Préconisation : Renouvellement du réseau

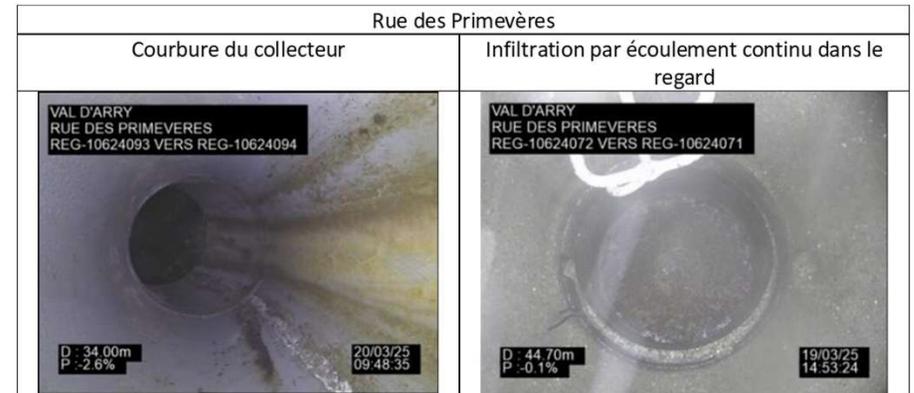
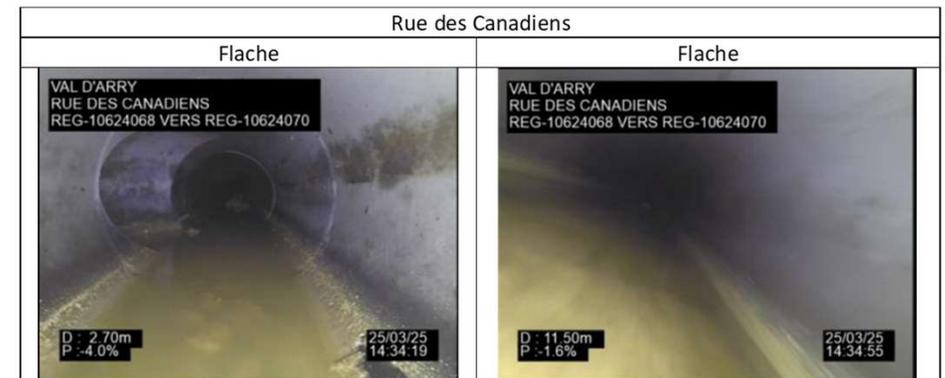
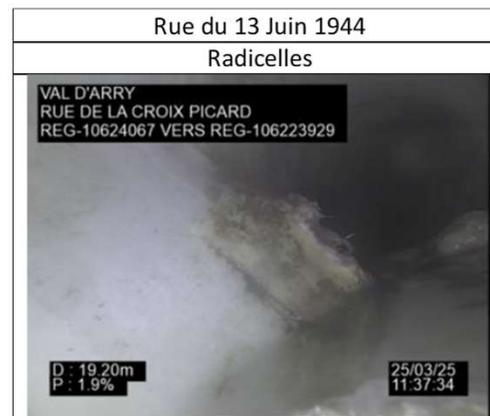
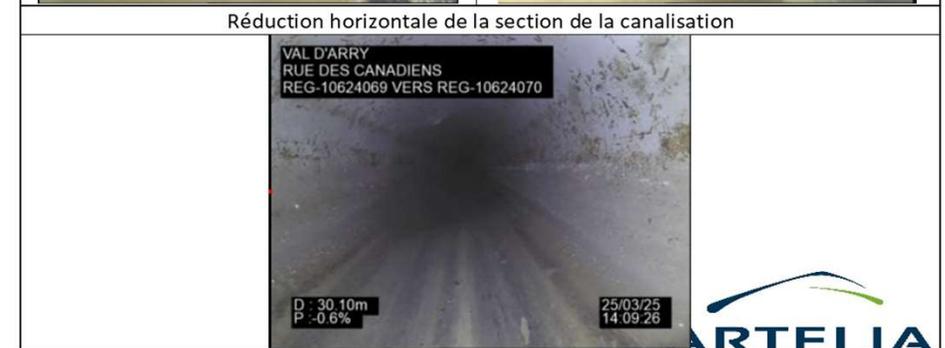
Noyers Bocage – Rond-point Primevère/Canadiens

- Infiltration observée sur le regard du rond-point
- Présence de radicelle et de flaches
- Réduction horizontale rue des Canadiens
- Préconisations : renouvellement du regard, chemisage rue du 14 juin 1944 et renouvellement rue des Canadiens

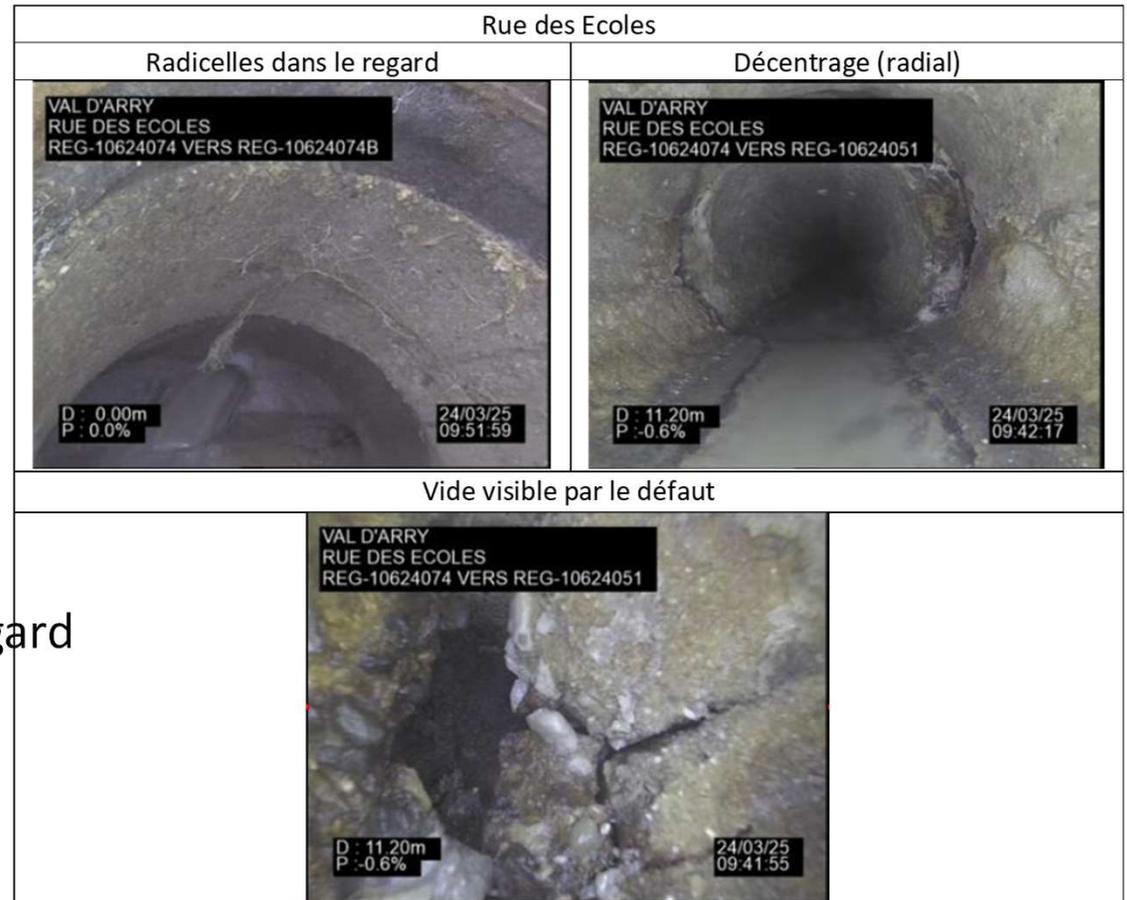
Noyers Bocage – Rue des Ecoles/croix picard

- Radicelles dans le regard
- Fissure ouverte avec vide
- Décentrage radial du collecteur
- Préconisations : renouvellement de la canalisation et étanchéification du regard

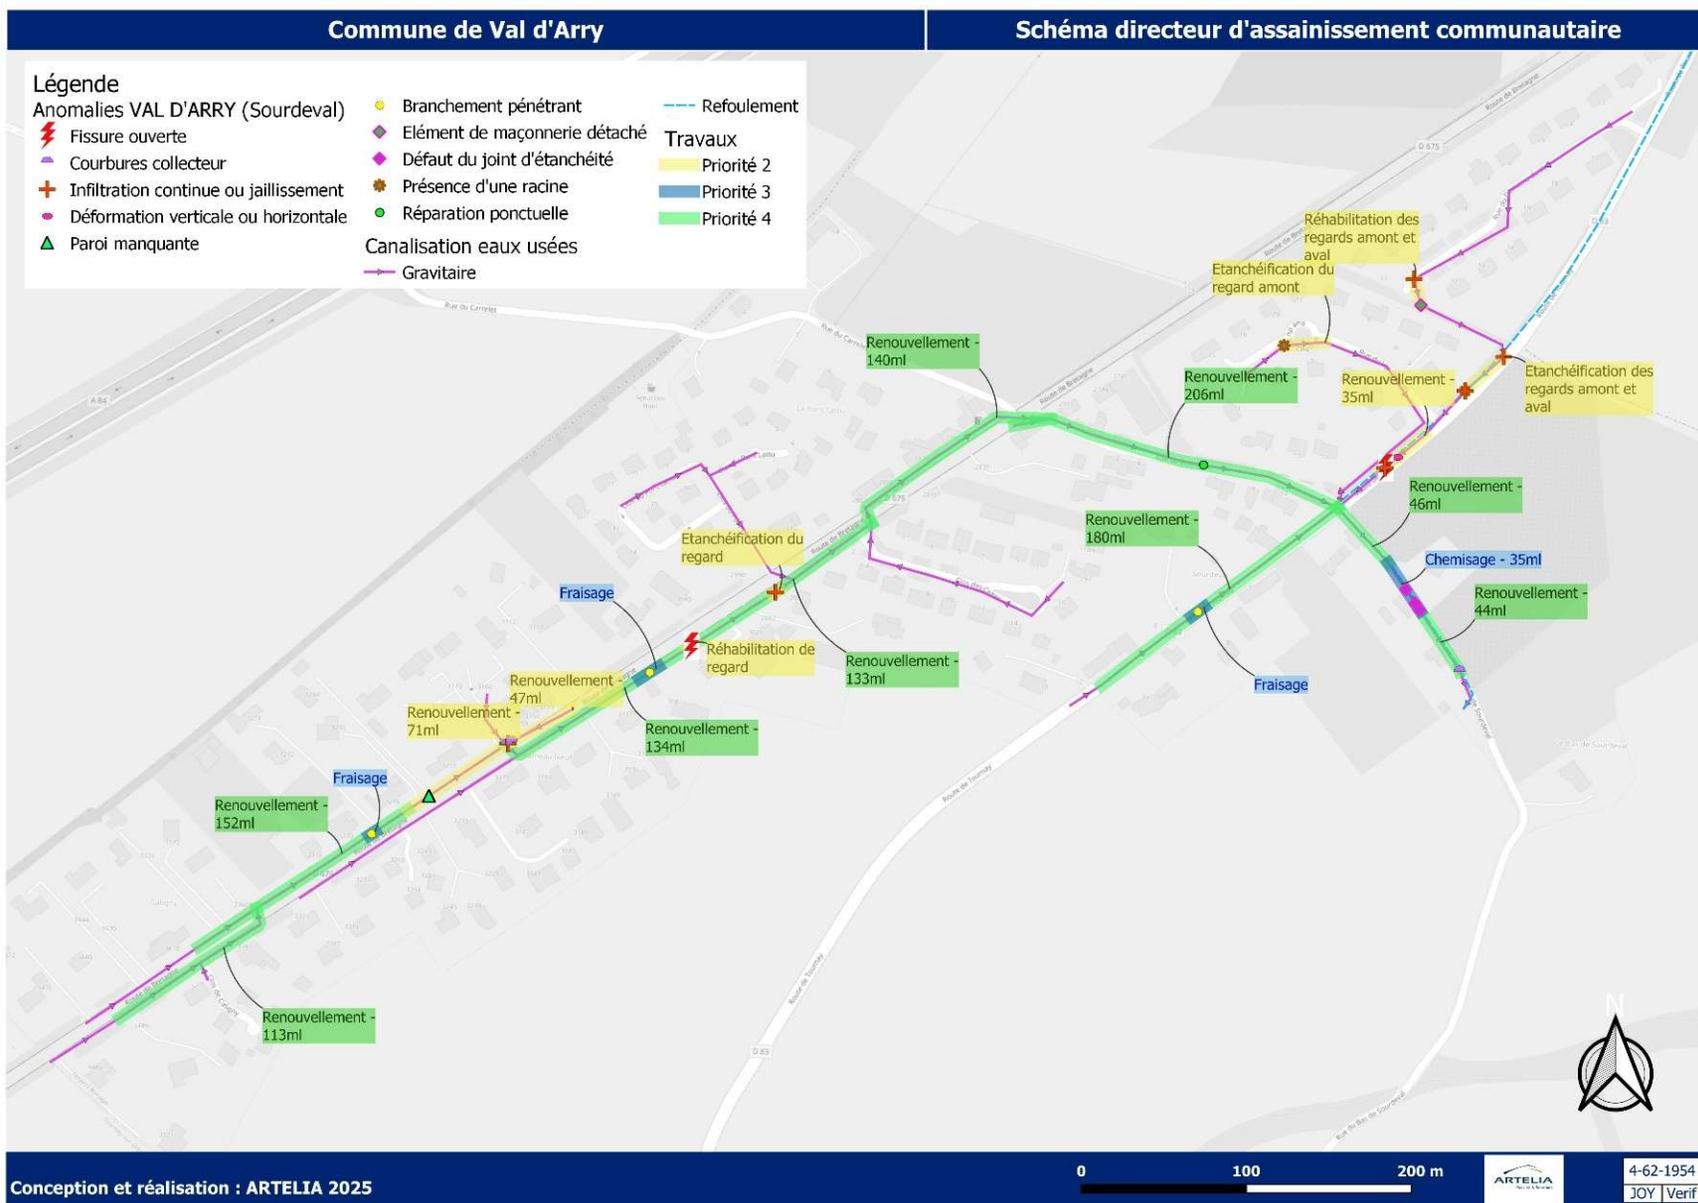
Inspections télévisées – Sourdeval

- 19 anomalies détectées

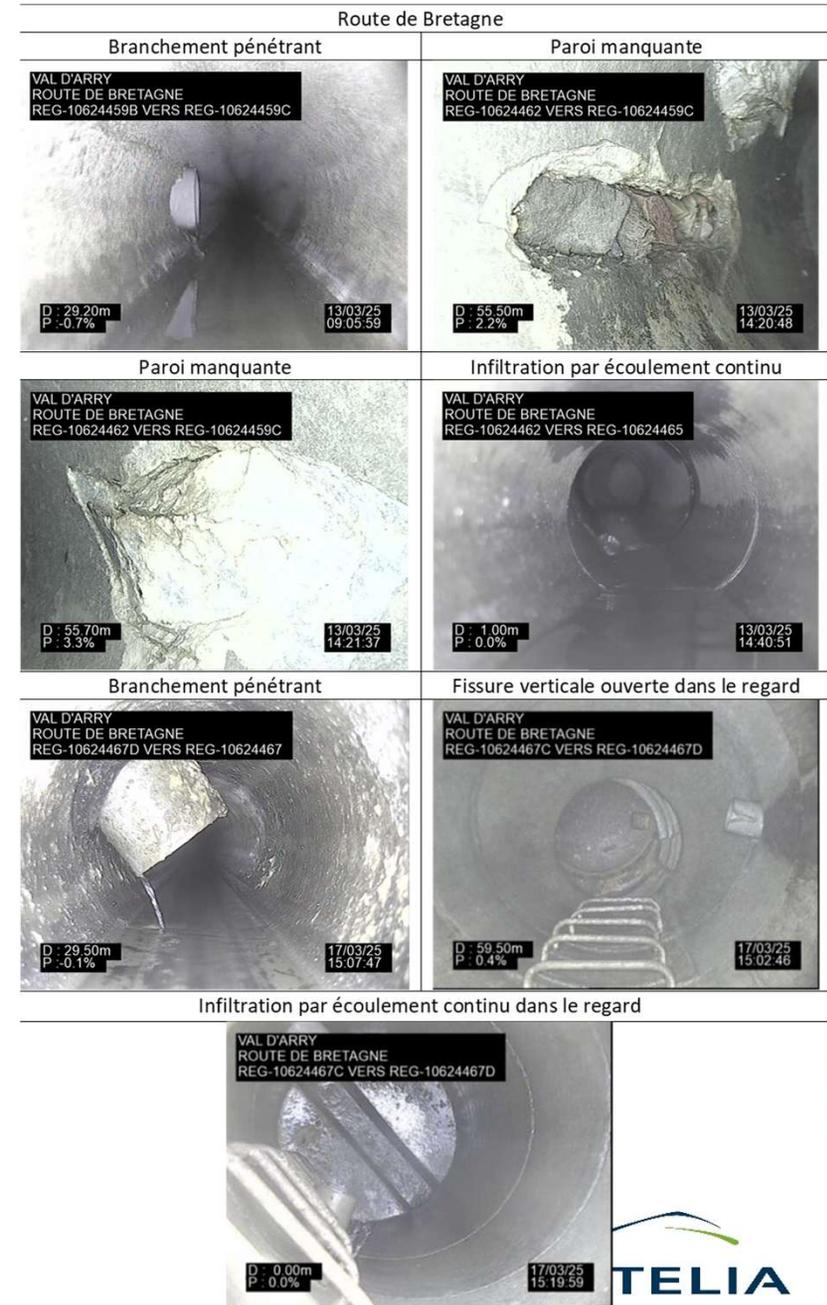
Sourdeval – Route de Bretagne

- Plusieurs parois manquantes
- Plusieurs branchements pénétrants
- 1 collecteur avec infiltration en continu
- 1 regard avec infiltration en continu
- 1 regard avec une fissure ouverte
- Préconisations : renouvellement des réseaux avec paroi manquante et infiltration. Renouvellement des regards non étanches. Fraisage pour les branchements pénétrants

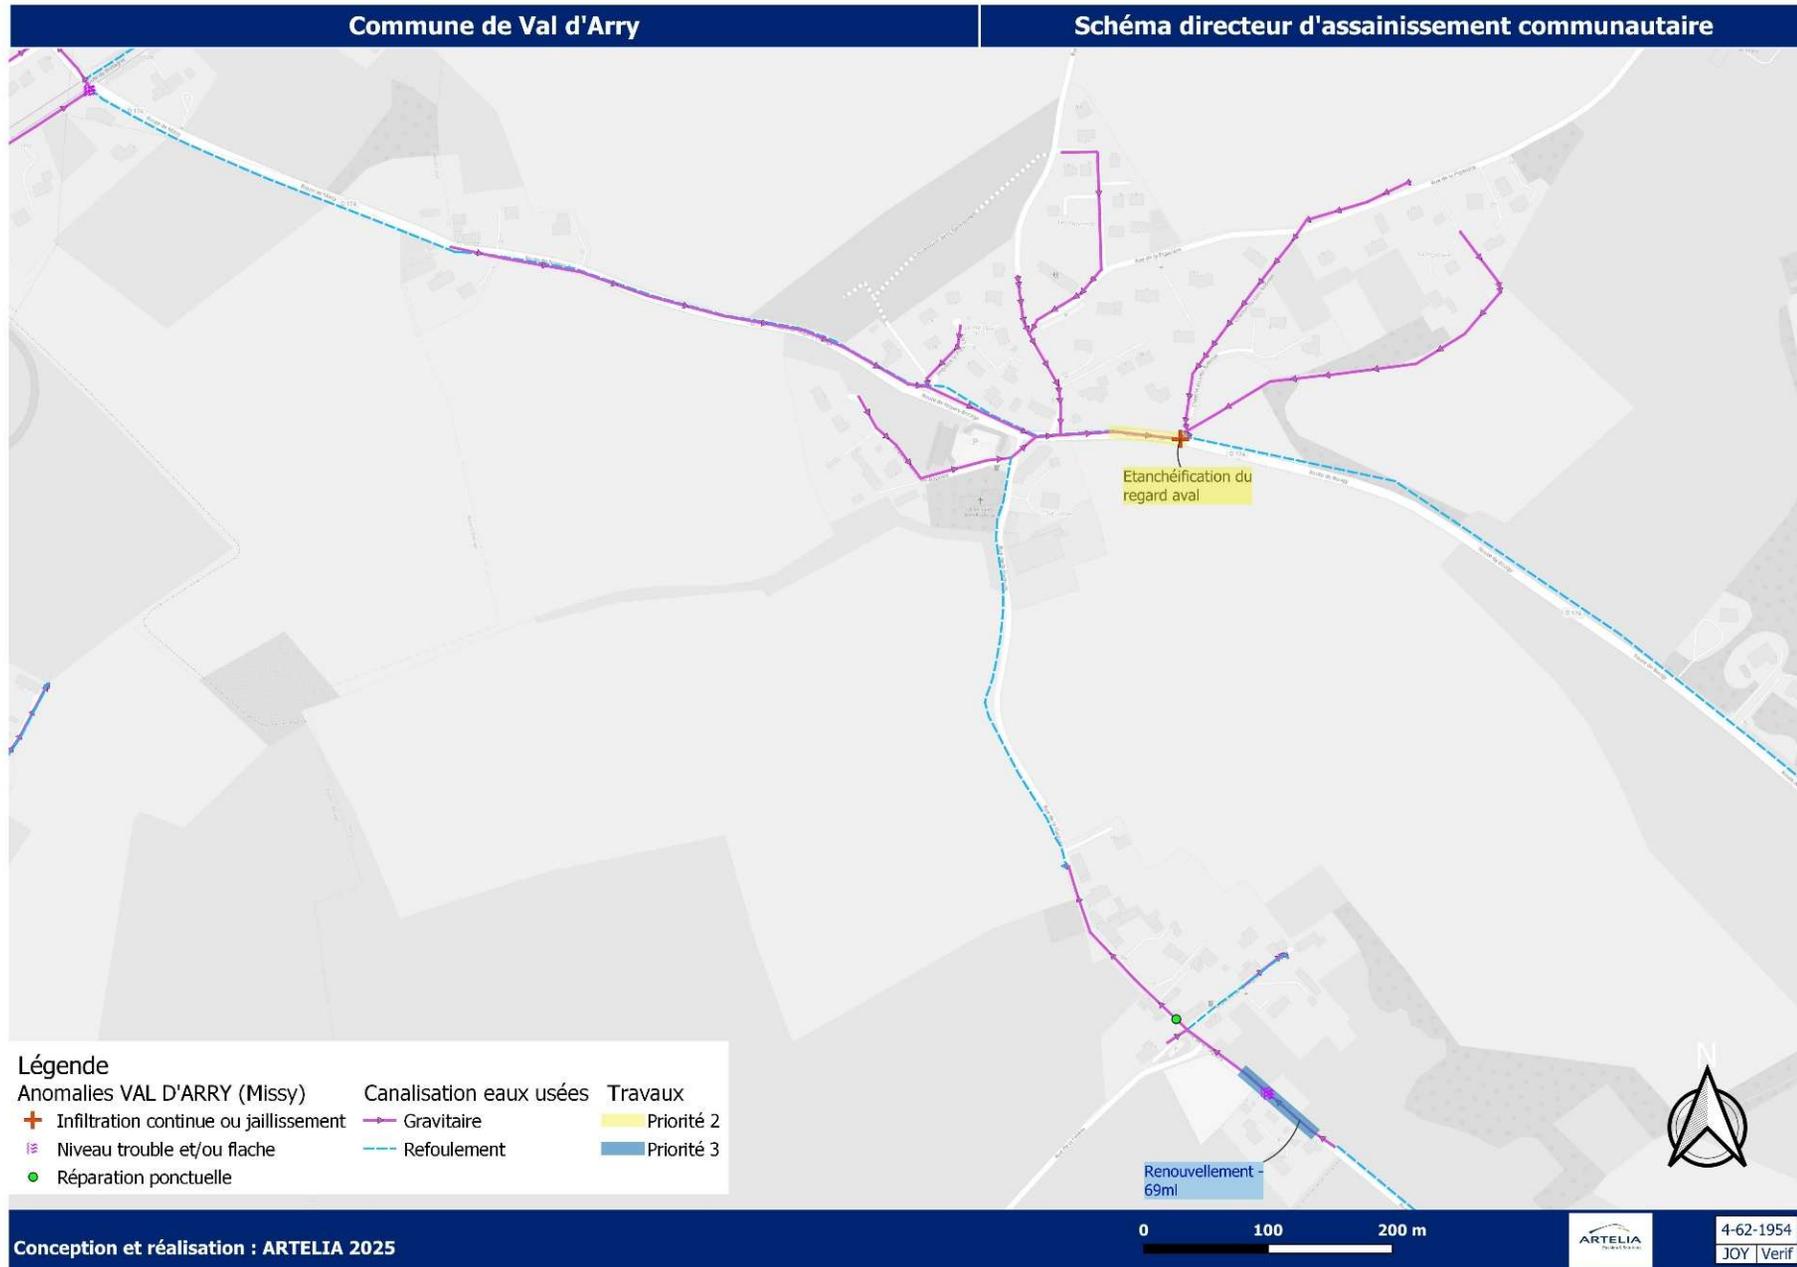
Inspections télévisées – Missy

- 2 anomalies détectées

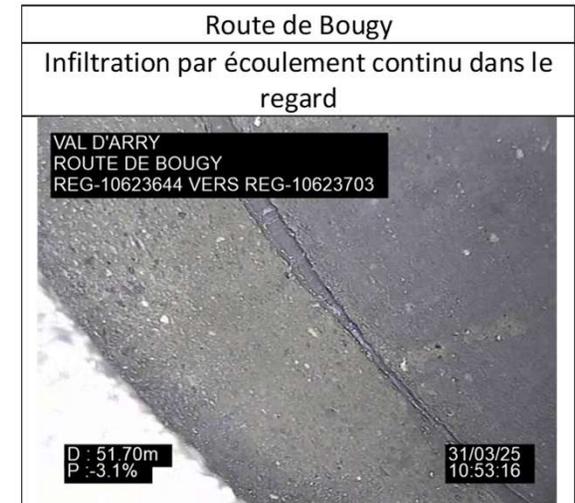
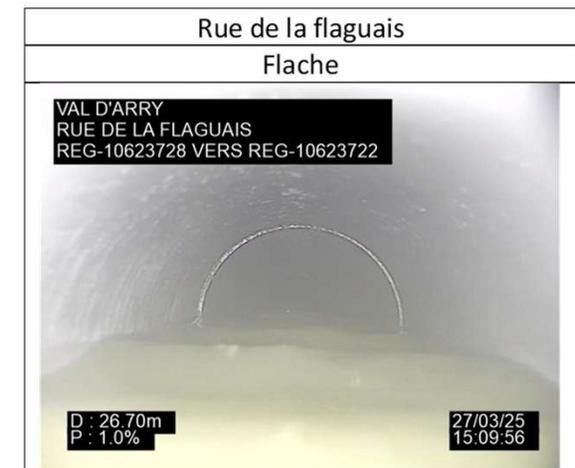
Missy – Route de Bougy et Rue de la Flaguais

- 1 infiltration par écoulement continu
- 1 flache
- Préconisations : Réhabilitation du regard route de Bougy.
Renouvellement du réseau rue de la Flaguais

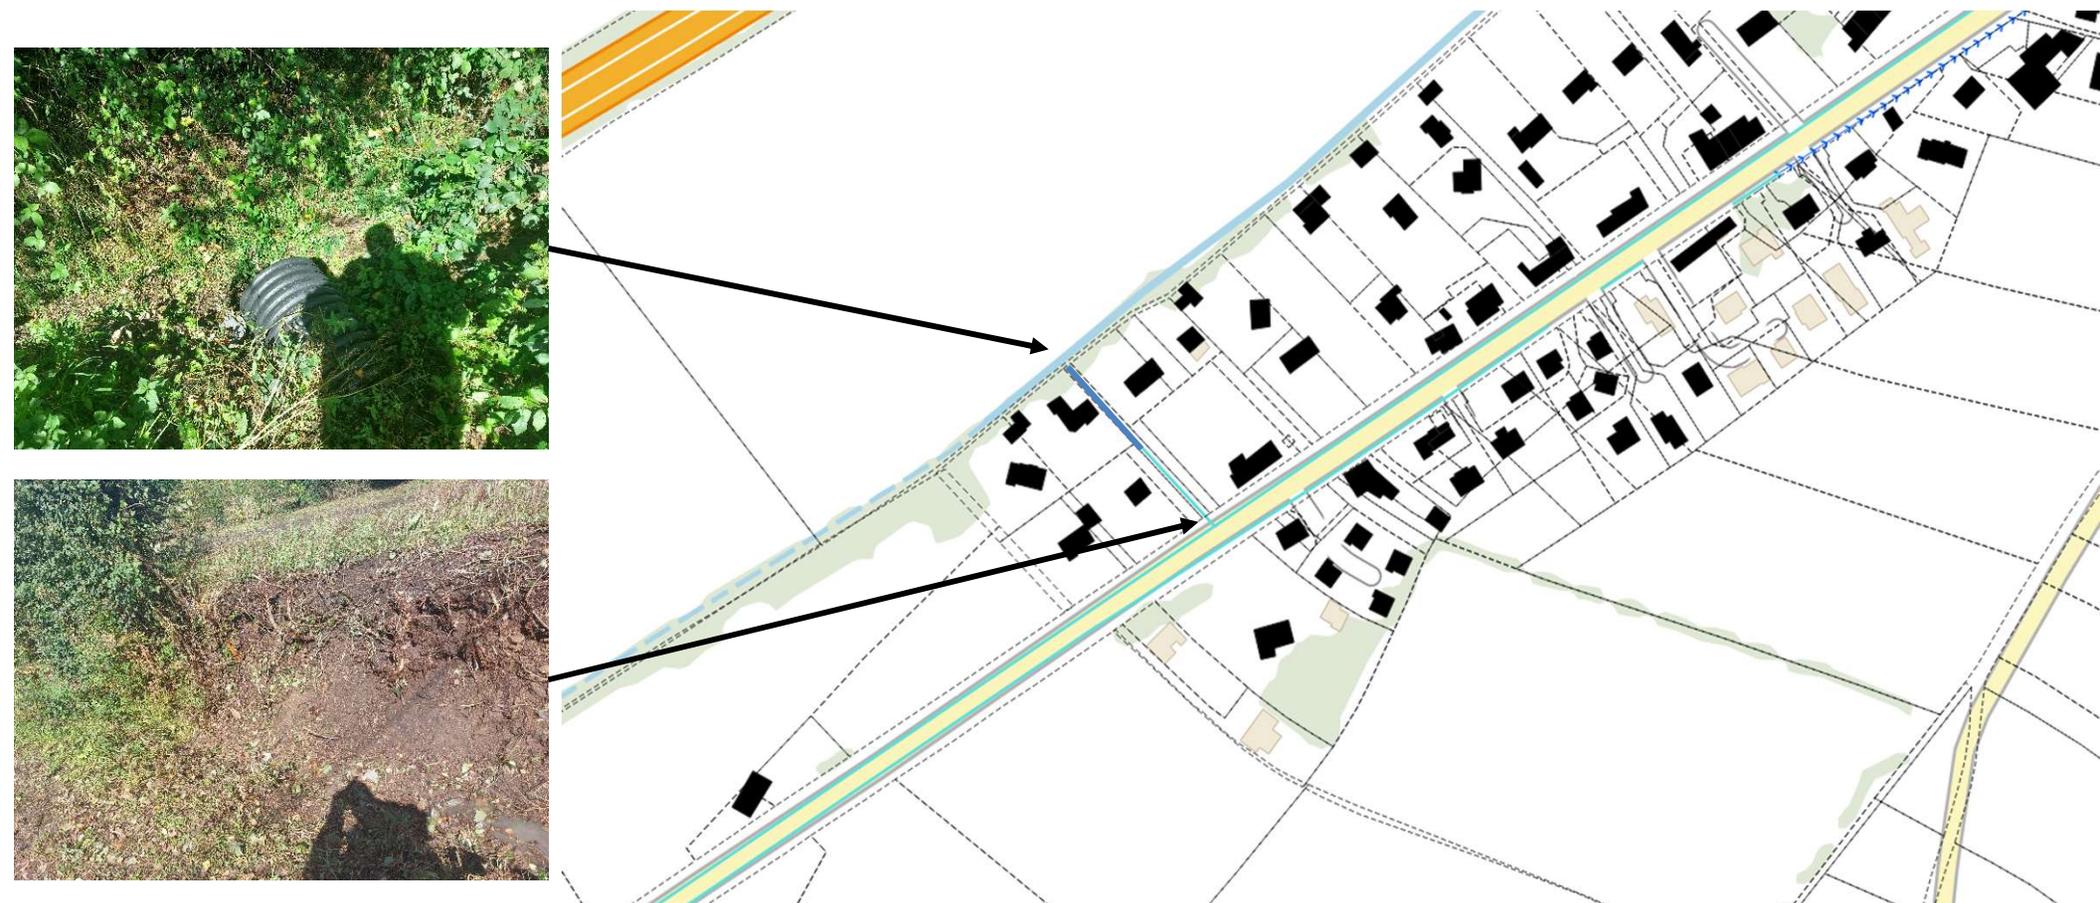
Diagnostic Pluvial – route de Bretagne

- Fossé départemental puis busé avec exutoire dans un fossé entretenu
- Construction d'un abribus à proximité
- Un entretien régulier du fossé devrait limiter les désordres hydrauliques

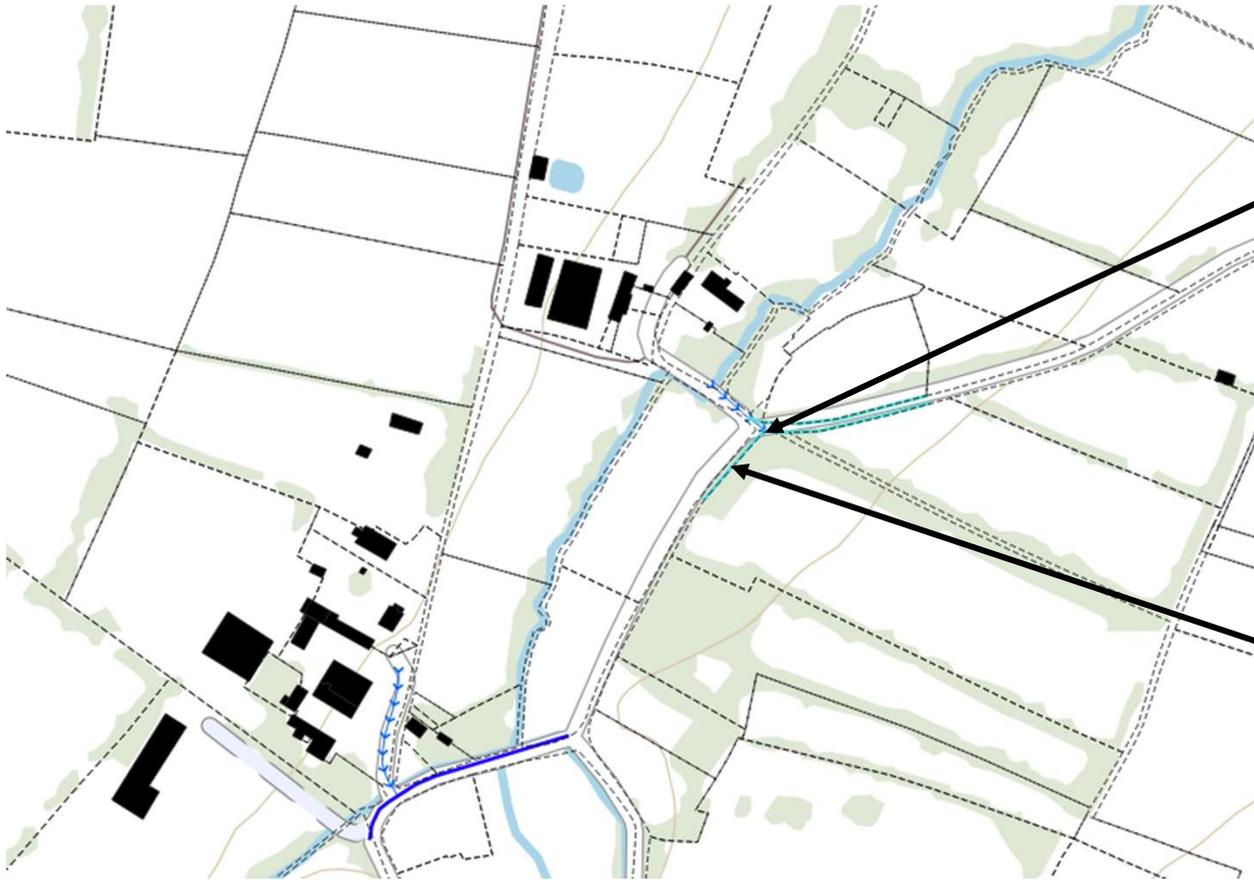
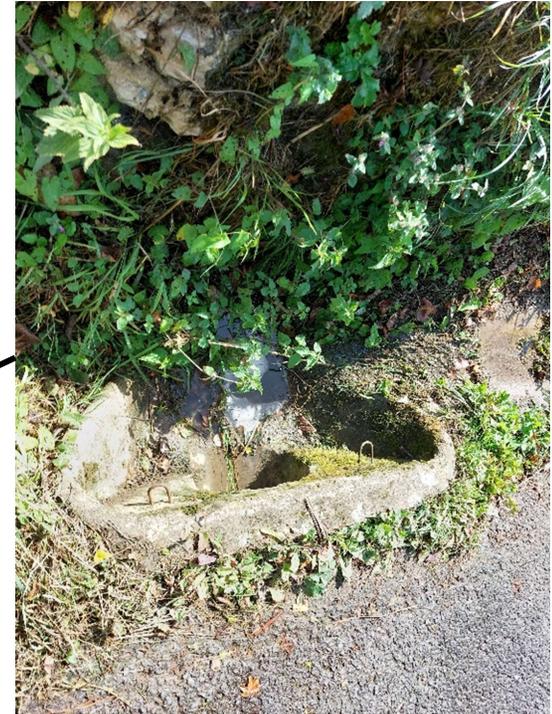
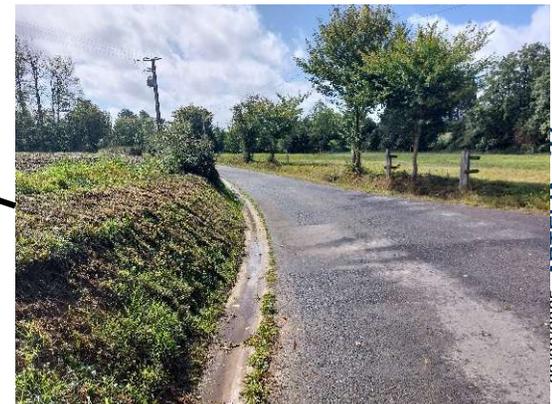
Diagnostic Pluvial – Brettevillette Hameau Paris

- Ecoulement dirigé puis busé avec exutoire dans le Bordel (cours d'eau)
- Buse non entretenue
- Entretien de la buse. Désordre limité à un débordement sur voirie
