Etude diagnostique du réseau d'assainissement collectif et du réseau pluvial urbain

Réunion de restitution de phase 3 et avancement phase 4

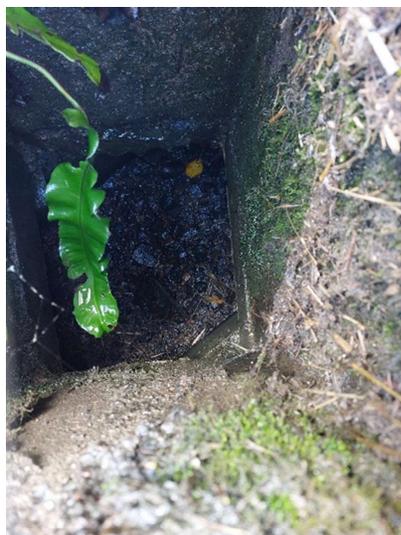
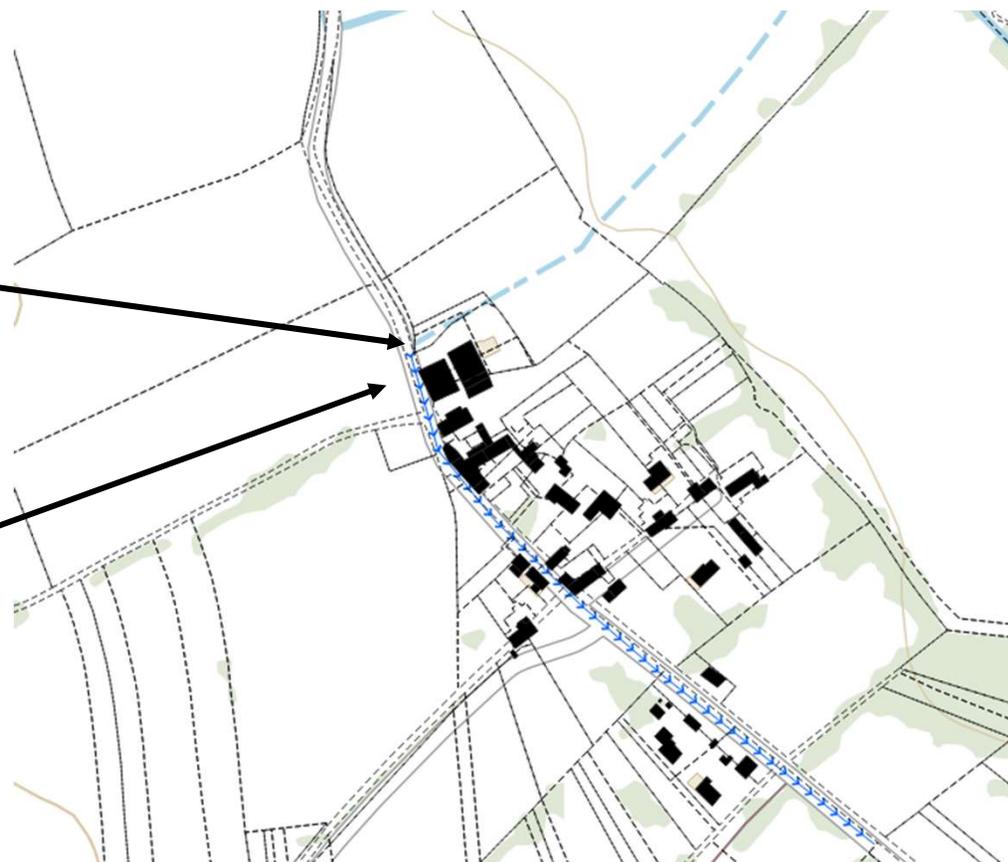
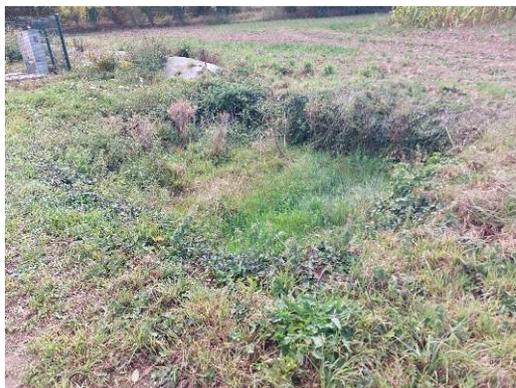
Diagnostic Pluvial – Rue de la flaguais

- Ecoulement dirigé puis busé avec exutoire dans un fossé
